У В Е Д О М Л Е Н И Е
за инвестиционно предложение

Уведомявам Ви, че Община Враца има следното инвестиционно предложение:
„Основен ремонт на Паметник на Христо Ботев, както и прилежащите му паркови и композиционни елементи по чл.140 от ЗУТ, в УПИ III, кв. 45 по плана на ЦГЧ - град Враца, п.и.12259.1020.198, Община Враца, град Враца“.

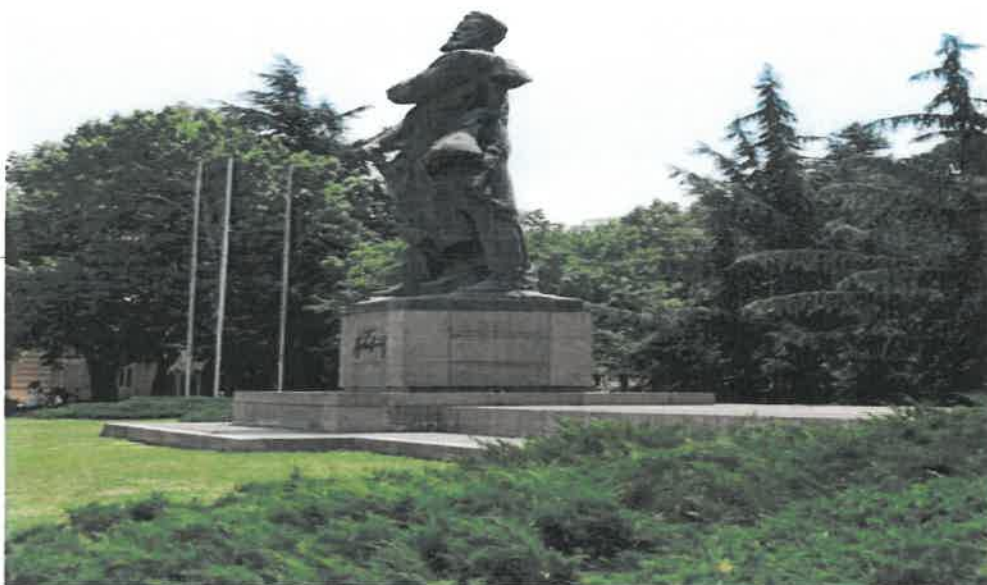
Статуята на Христо Ботев е експонирана върху постамент с размери 300/300/11204 см облицован в ъглите с масивни гранитни блокове 70/70/h63 см и гранитни плочи между тях с размери 160/63/2 см. Има цокъл висок 15 см. От северната част на постамента е изложен подписа на Христо Ботев от месингова отливка с дебелина 1 см. Този постамент стъпва върху по-голям с размери 560/560/h90 см, облицован също с гранитни плочи и масивни блокове. Основата е от цокъл с височина 30 см, който е ограден с масивни блокове с размери 140/35/h30 см, 105/35/h30 см и 70/35/h30 см. От западната страна има тераса повдигната с 3 стъпала от запад и от

изток. От запад има стена (1662/70/Н180 см), върху която от северната страна има изписан бронзов надпис „Тоз, който падне в бой за свобода, той не умира“. От западната страна има две стъпала от гранит, които контрастират с гранитната настилка и трябва да бъдат подменени. Има множество плочи с отчупени ръбове и ъгли, нарушена линия на фугировките, хлътнали плочи и разместени фуги. Има и участъци с правени в миналото реставрации, които ясно се открояват (различават) от оригинала. Необходимо е архитектурната част да се реставрира от специалист по каменоделски работи.

Стоманената укрепваща конструкция е силно корозирала, с големи загуби на материал от напречните сечения на елементите и заваръчните съединения. Има дефекти като спуквания на заваръчни шевове и повсеместна корозия, които намаляват и дори изчерпват дълготрайността на строежа. Голяма част от заварките между бронзовите листове от черупката на статуята са спукани и връзката между тях е компрометирана. Силно са корозирали планките и шпилките между бронзовите листове от черупката на статуята.

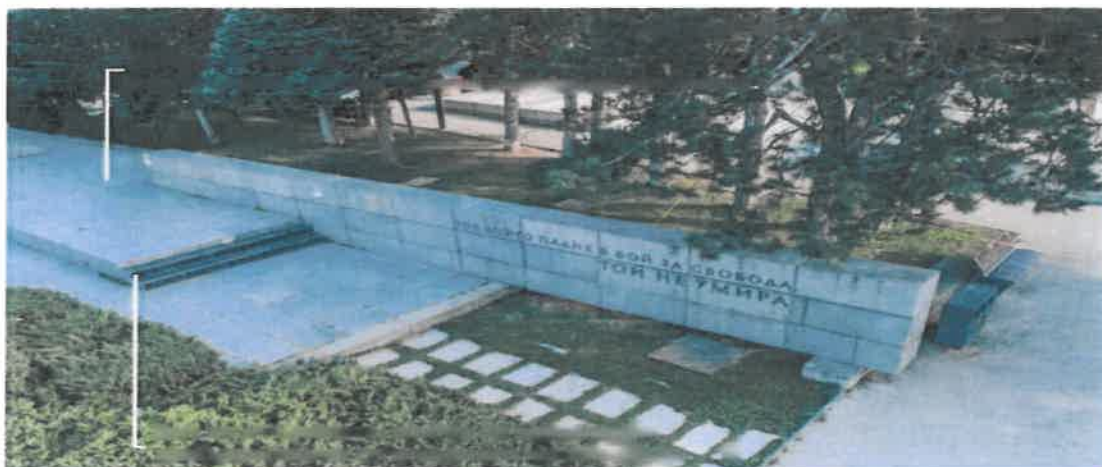
Към тази част от скулптурния ансамбъл се достига по две алеи от запад и от север през основния централен площад на град Враца. Западната алея е от варовикови плочи (врачански камък) с размери 52/74 см и 37/74 см. Забелязва се, че част от тях са разместени и не са нивелирани. Северната алея е новоизградена по време на реновацията на централния площад от съвременни паважни елементи, които са чужди за естетиката на ансамбъла и е редно да се възстанови алеята в стила на западната страна.

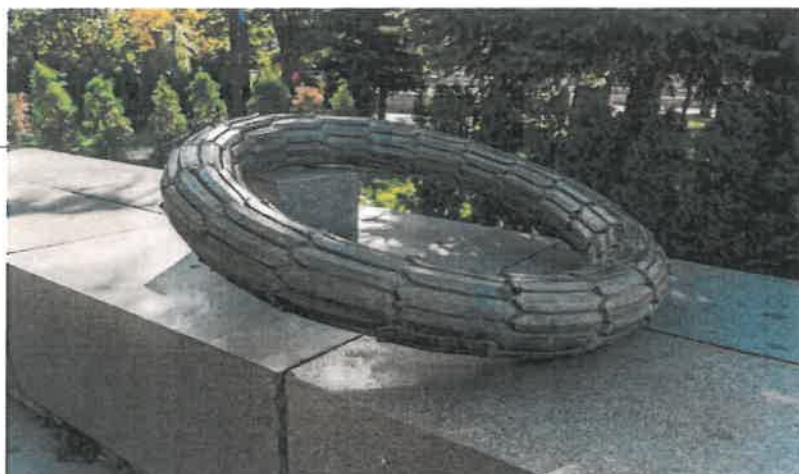
Постамент с вечен огън и венец

- Скулптурна част - бронзов венец и вечен огън и
- Архитектурна част-облицована с гранитни плочи.

СКУЛПТУРНА ЧАСТ (венец и вечен огън): Състоянието на бронзовия венец с размери Д154 см и на вечния огън са в сравнително добро състояние. Има леки замърсявания.

АРХИТЕКТУРНА ЧАСТ (венец и вечен огън): Венецът е поставен върху постамент с размери 840/156/670 см от масивни гранитни блокове, всеки с размери 140/70/h60 см.

Цокълът е висок 10 см. Забелязват се нарушения в цокълната част и замърсявания по гранитните блокове. Целия постамент стъпва върху цокълна част на 30 см от терена, която е оградена с гранитни блокове.

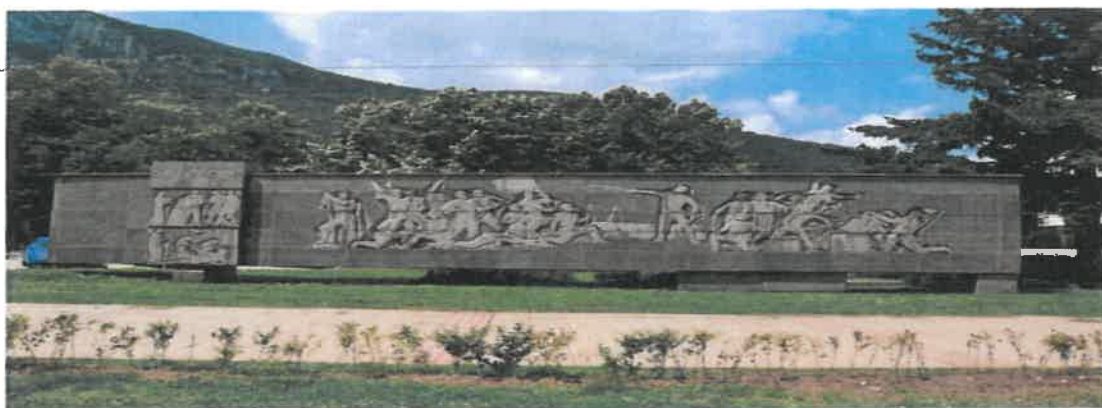
Стена с каменни пана и барелеф

Тази част от ансамбъла е отделена от другата част от алея, която ги разделя и е разположена в затревена площ. Представява стена с размери 1734/100/Н300 см с ориентация север-юг.

От източната страна на паметника е изобразен барелеф със четниците на Ботев, слизащи на Козлодуйския бряг. Барелефът е замърсен, но механичното му състояние е добро и е запазен.

АРХИТЕКТУРНА ЧАСТ (стена с барелеф): На гърба на монумента с барелефите, има много ярко открити петна от бели соли върху гранитната облицовка, характерни за цимента. Има липсващи и компрометирани гранитни плочи подробно показани в чертежите. От западната страна на монумента има изсечен надпис в гранита - „Свобода или смърт юнашка“, който е замърсен от солите и трудно четим. Необходимо е да се почисти и да се оформи озеленяването така, че да се вижда надписа. От северната страна има композиция от линейни елементи изградена от масивни блокове, които на места са размествени и липсва фугиране в отделни участъци.
